Pravni fakultet

Trg Republike Hrvatske 3, 10000 Zagreb

Nalaz ovlaštenog inženjera građevinske struke o stanju konstrukcijskih elemenata zgrade Pravnog fakulteta, Trg Republike Hrvatske 3, Zagreb, nakon oštećenja potresom u Zagrebu i Sisačko-moslavačkoj županiji

Datum: veljača 2022.

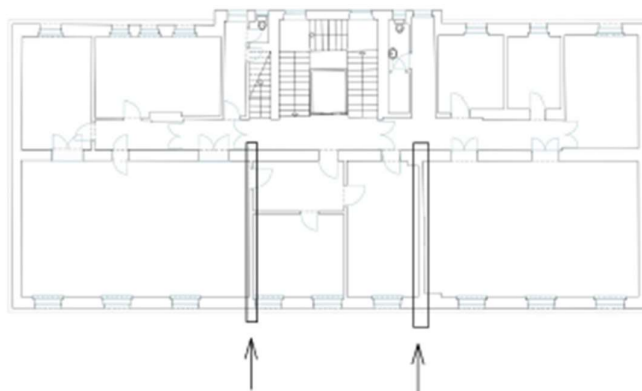
Pozicija zamjene oštećenih zidova zidovima po sustavu suhe gradnje u trećem katu:

Kod nenosivih zidova iz pune opeke, koji su jače oštećeni, te vidno djeluju kao ukrućujući zidovi primijenit će se razgradnja i ponovna izgradnja, sa obnavljanjem veza sa okolnom konstrukcijom. Kod zidova iz pune opeke, koji su manje oštećeni, primijenit će se lokalna sanacija popunjavanjem pukotina injektiranjem i obnavljanje veznog materijala zamjenom zdrobljenog materijala novim sanacijskim mortom. Kod zidnih pregrada iz blokova s dodatkom zgure u uličnom dijelu trećeg kata, došlo je do pucanja sustava izbočina i utora na tim zidnim elementima, te njihovo prezidavanje nije moguće, pa se predviđa razgradnja tih zidova i ponovna izvedba po sustavu suhe gradnje. Radi povrata ukrućujućeg svojstva izvest će se potkonstrukcija iz čeličnih tipskih profila.

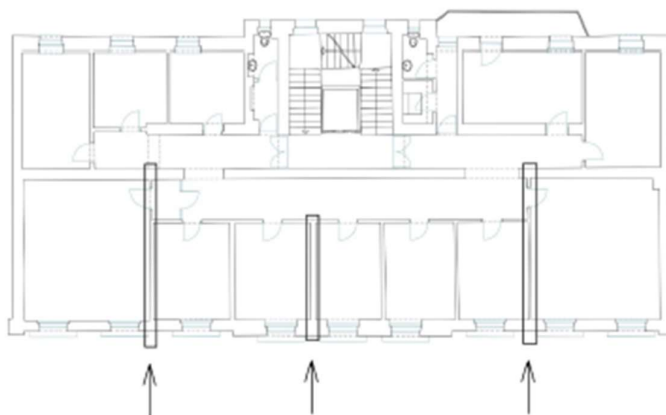
u drugom katu i kod kojih se ta funkcija obnavlja:

Također se u drugom i prvom katu, na istoj, uličnoj strani građevine, saniraju poprečni zidani zidovi radi obnavljanja njihove ukružujuće funkcije unutar čitavog konstruktivnog sustava građevine. Kod tih zidova zbog njihovog različitog položaja u pojedinim katovima, treba sanirati i podupornu konstrukciju, ukoliko ista ne postoji ili nije primjerena, za što se predviđa pojačanje iste dodavanjem čeličnih profila unutar visine drvenog grednika, a točno u zoni donjeg ruba predmetnog zida.

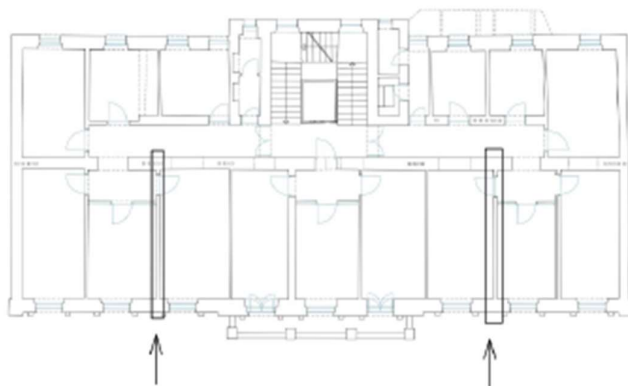
i u prvom katu:

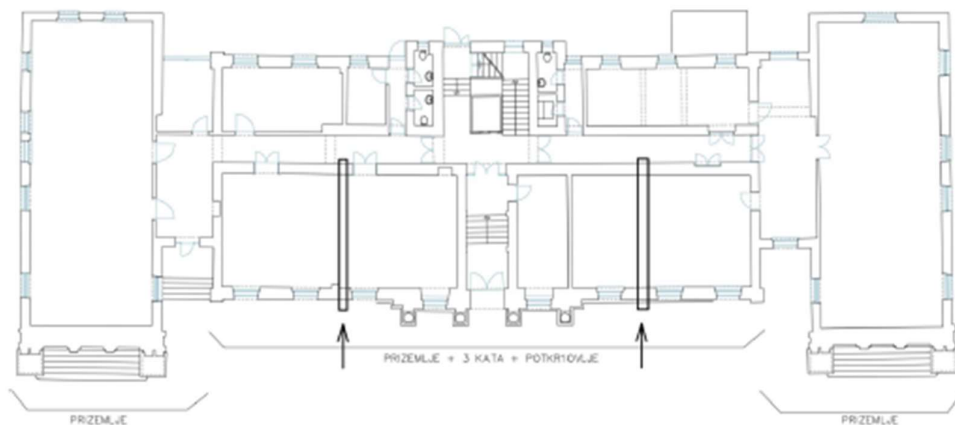
Oznake mjesta izvedbe poduporne konstrukcije za povrat ukružujuće funkcije zida u prizemlju:

U nivou prizemlja će se ta pojačanja poduporne konstrukcije dodatno stabilizirati izvedbom vertikalnih čeličnih veza sa uzdužnim zidanim nosivim zidovima u vidu stupova urezanih i usidrenih u zidani zid (okvirno djelovanje sa horizontalnim pojačanjem).

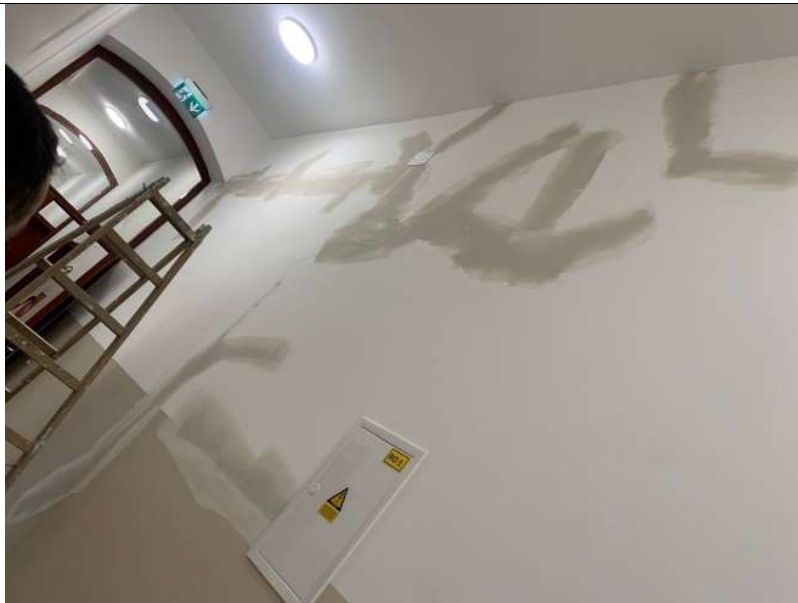
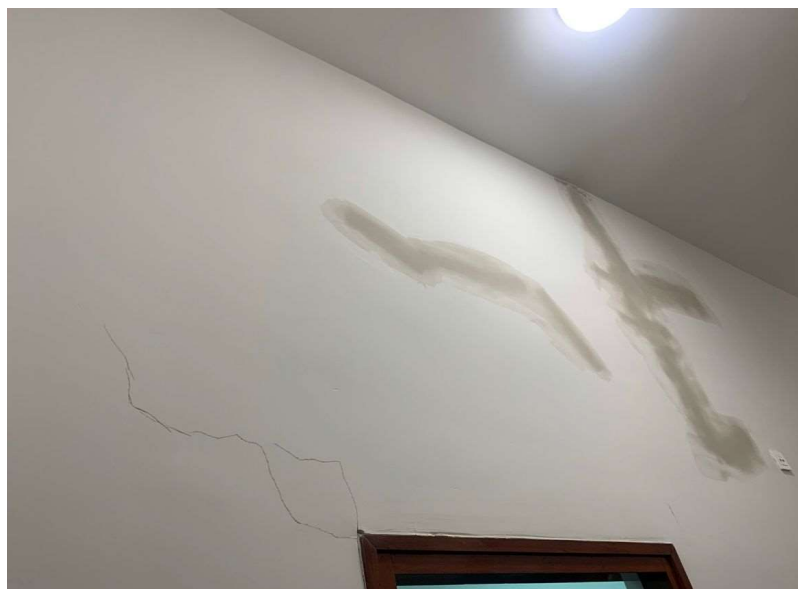
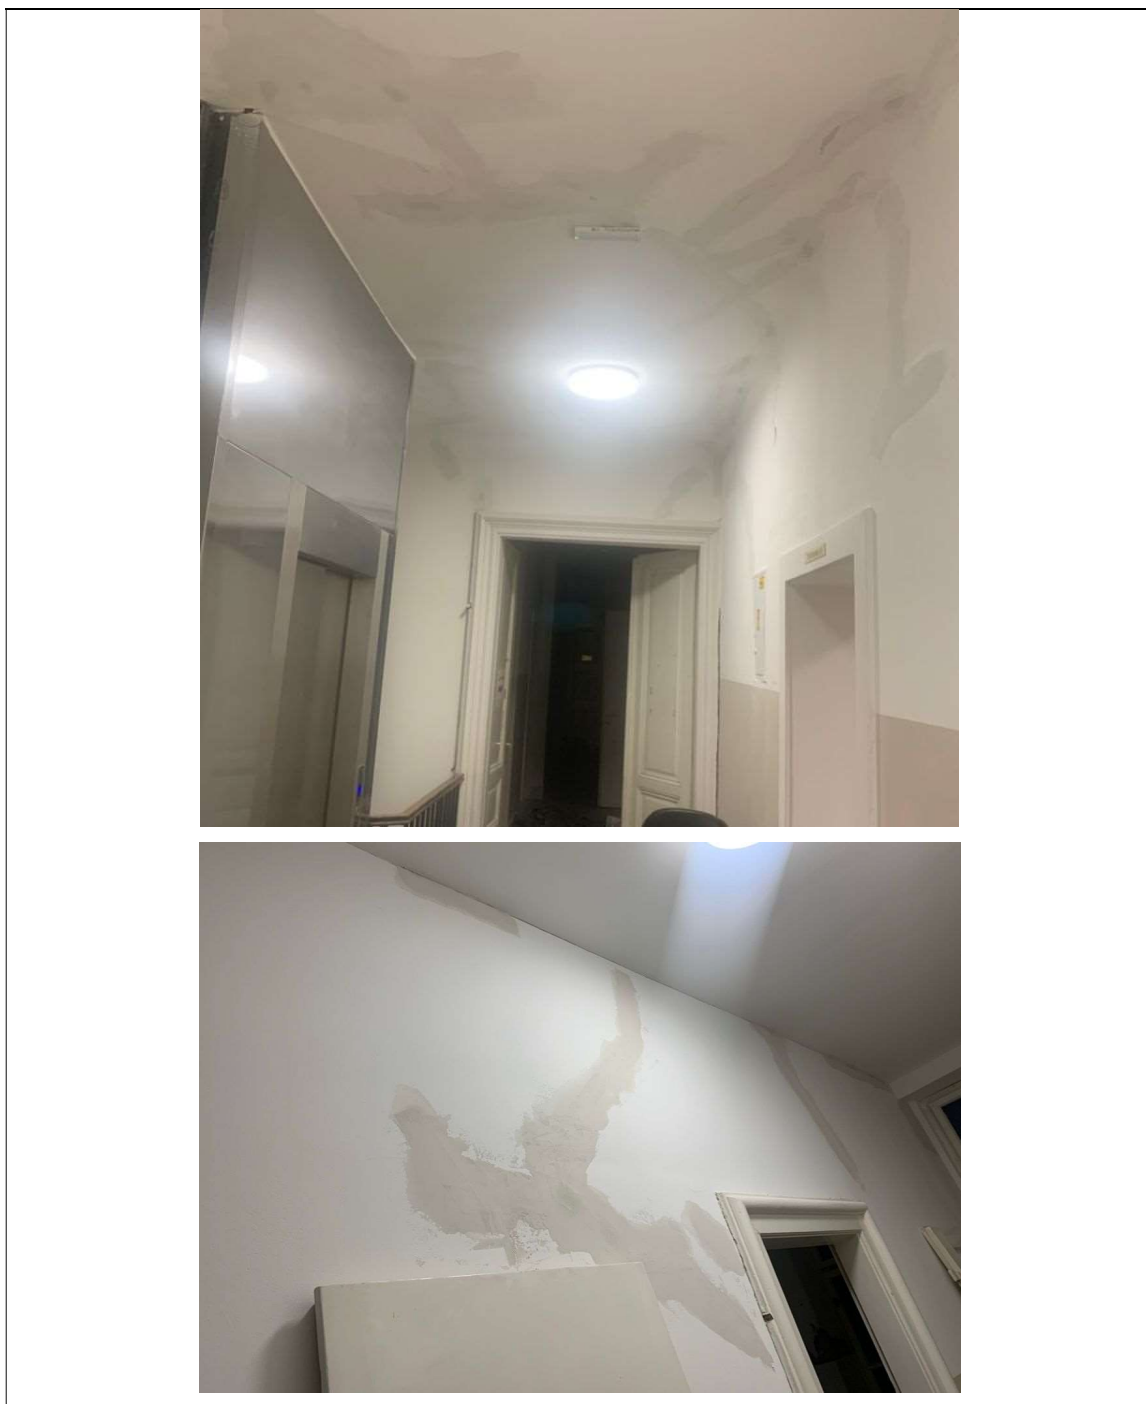
Mjesto oštećenja: Oštećenja nosivih i nenosivih zidova

Pukotine u više smjerova na nosivim i pregradnim zidovima, pukotine zidova koji su ispunjeni zidanim lukovima, dijagonalne pukotine u kutovima otvora

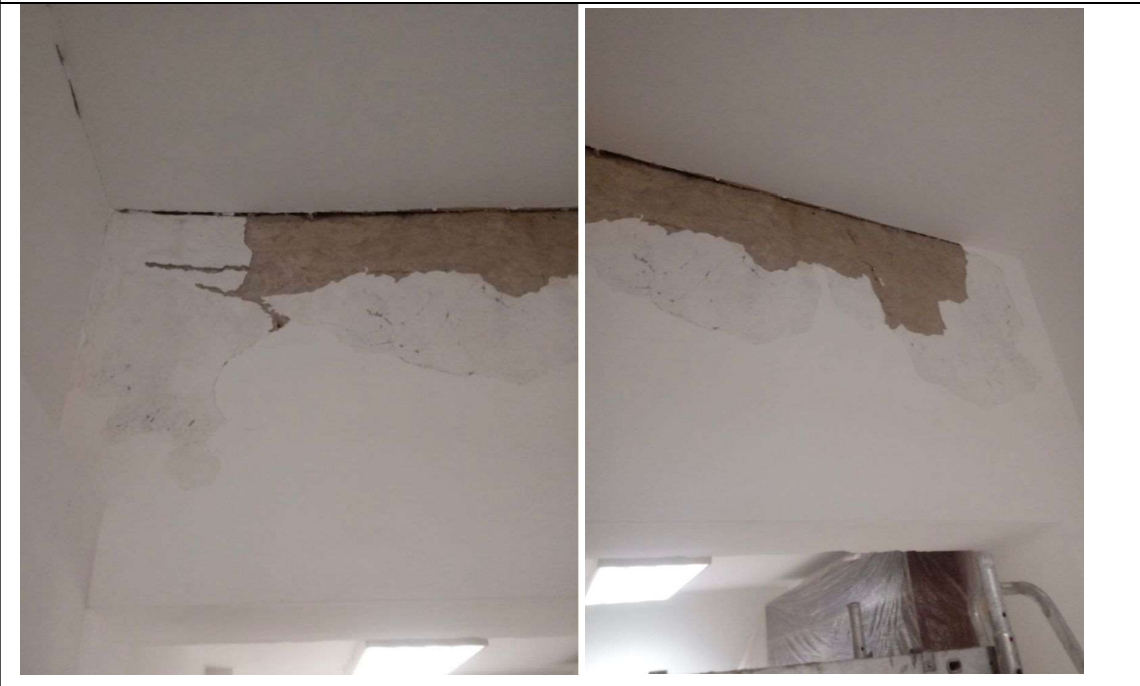
Mjesto oštećenja: spoj grede i stropne konstrukcije

Opis oštećenja Uzdužna pukotina na spoju stropne konstrukcije i grede unutar prostorije

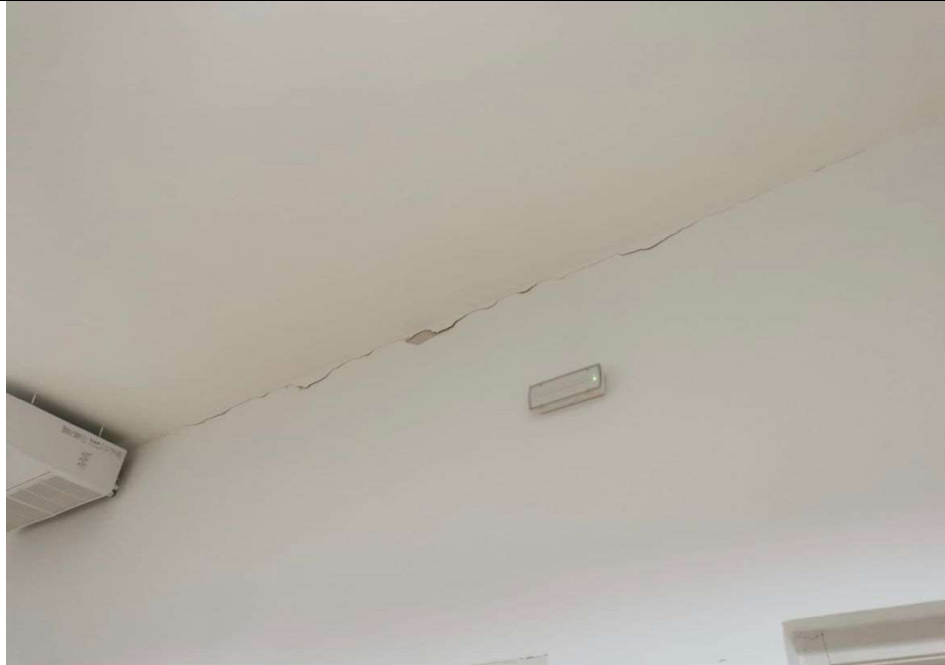
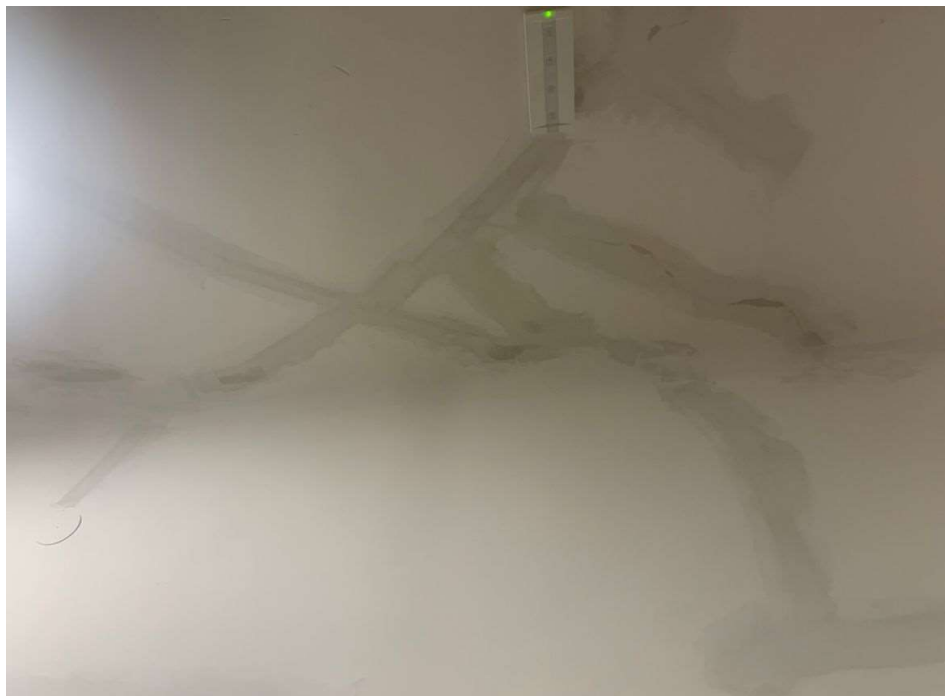
Mjesto oštećenja: spoj zida i stropne konstrukcije (podgleda)

Opis oštećenja Uzdužna pukotina na spoju stropne konstrukcije i podgleda stropne konstrukcije

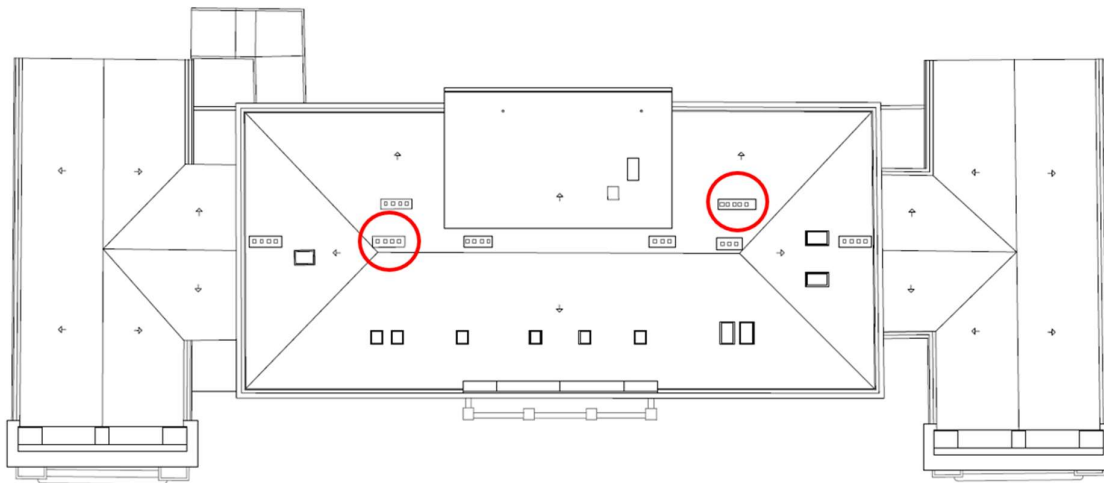
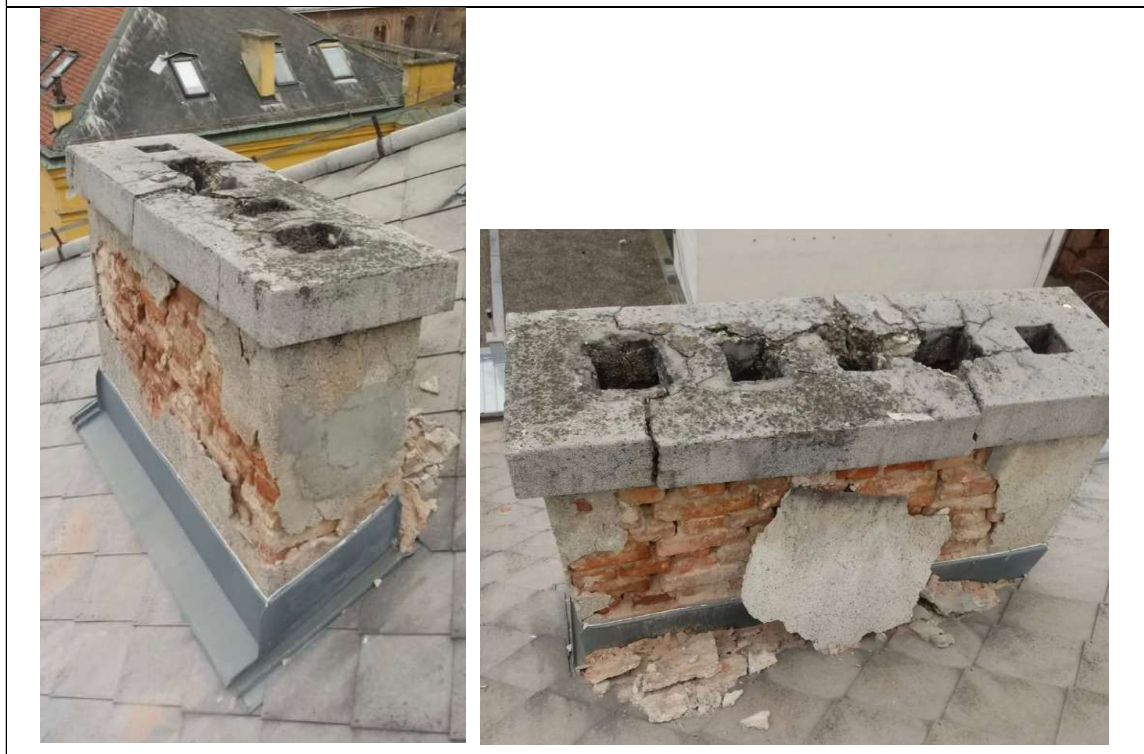
Mjesto oštećenja: dimnjaci

Opis oštećenja	Oštećenja betonskih kapa dimnjaka, pukotine u zidu dimnjaka te otpadanje velike površine žbuke .
----------------	--
