Pravni fakultet
Ćirilometodska 4, 10000 Zagreb
k.č. 1602, k.o. Centar

Nalaz ovlaštenog inženjera građevinske struke o stanju konstrukcijskih
elemenata zgrade Pravnog fakulteta, Ćirilometodska 4, Zagreb, nakon
oštećenja potresom u Zagrebu i Sisačko-moslavačkoj županiji

Datum: veljača 2022.

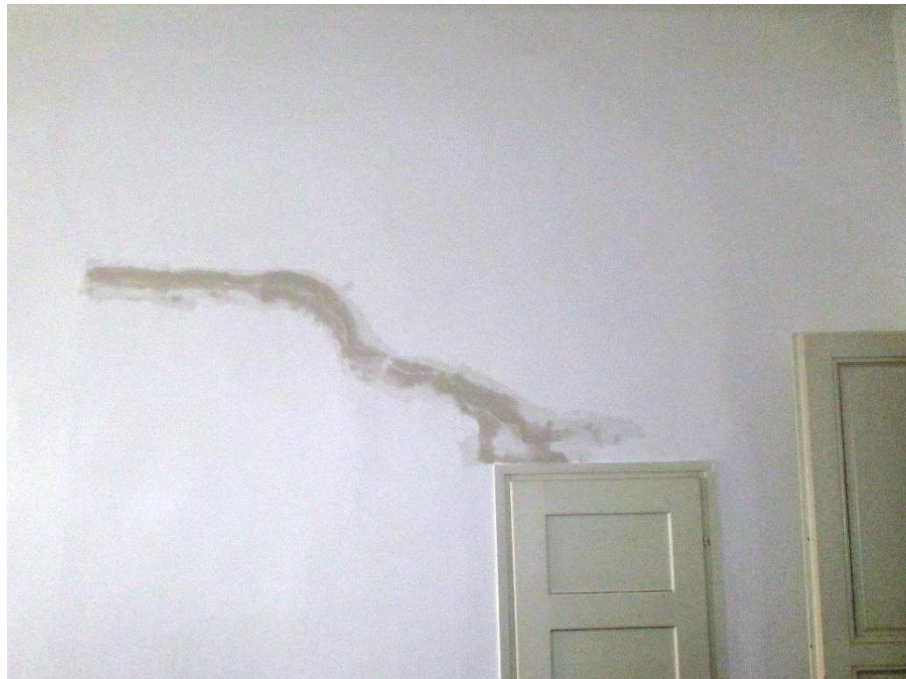
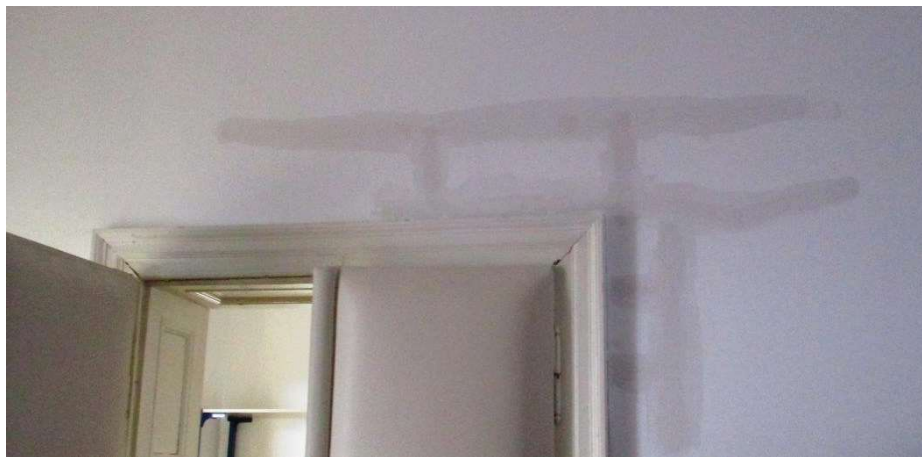
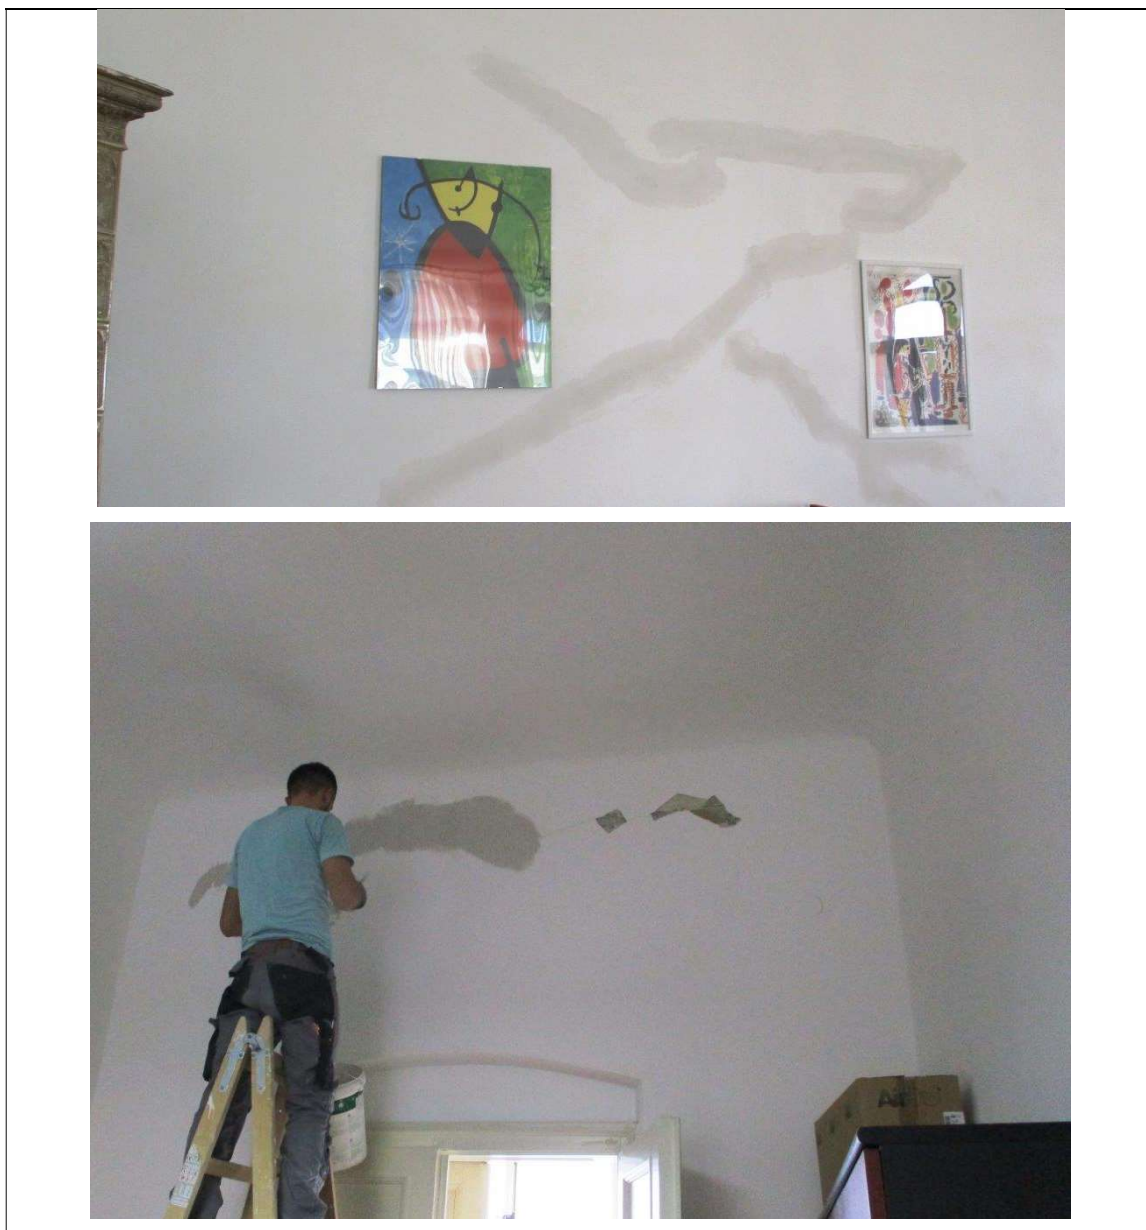
Mjesto oštećenja: Oštećenja nosivih i nenosivih zidova

Tipična oštećenja zidova u prizemlju nalaze se na poprečnim zidovima koji služe kao ispunjena zidanim lukovima. Primarna oštećenja nastala su u zagrebačkom potresu te su u procesu popravka ponovo nastala tijekom potresa u Sisačko-moslavačkoj županiji.

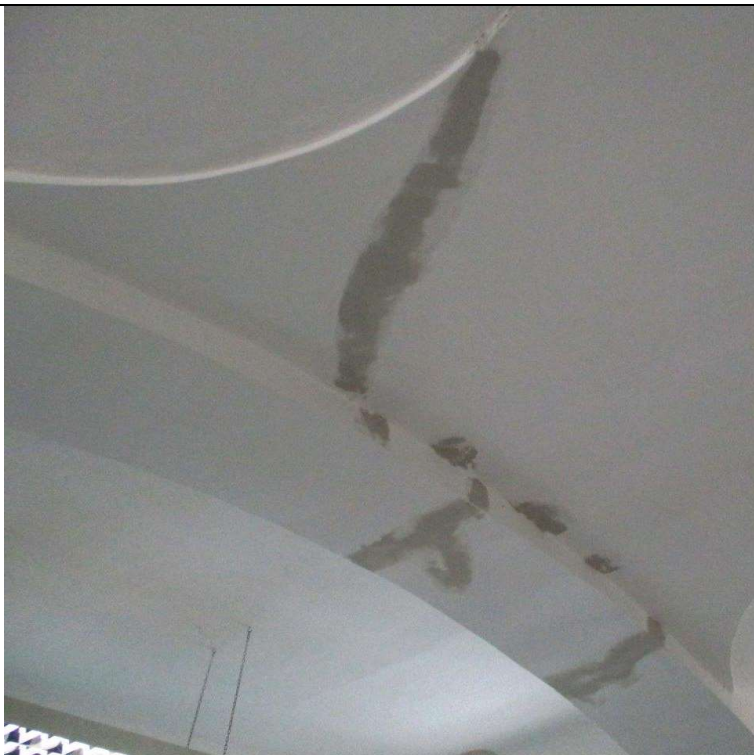
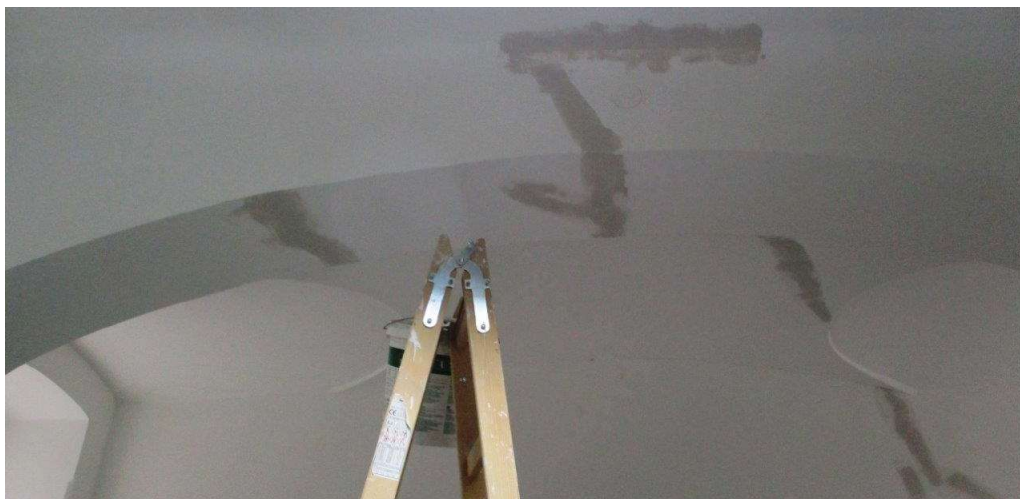
Mjesto oštećenja: Poprečne pukotine na zidanim lukovima

Opis oštećenja	Poprečne pukotine na mjestima zidanih lukova u prizemlju – pukotine su nastale na mjestima oštećenja nastalih u zagrebačkom potresu. Ziđe je sanirano (soboslikarski radovi) ali nije konstrukcijski pojačano.
----------------	--

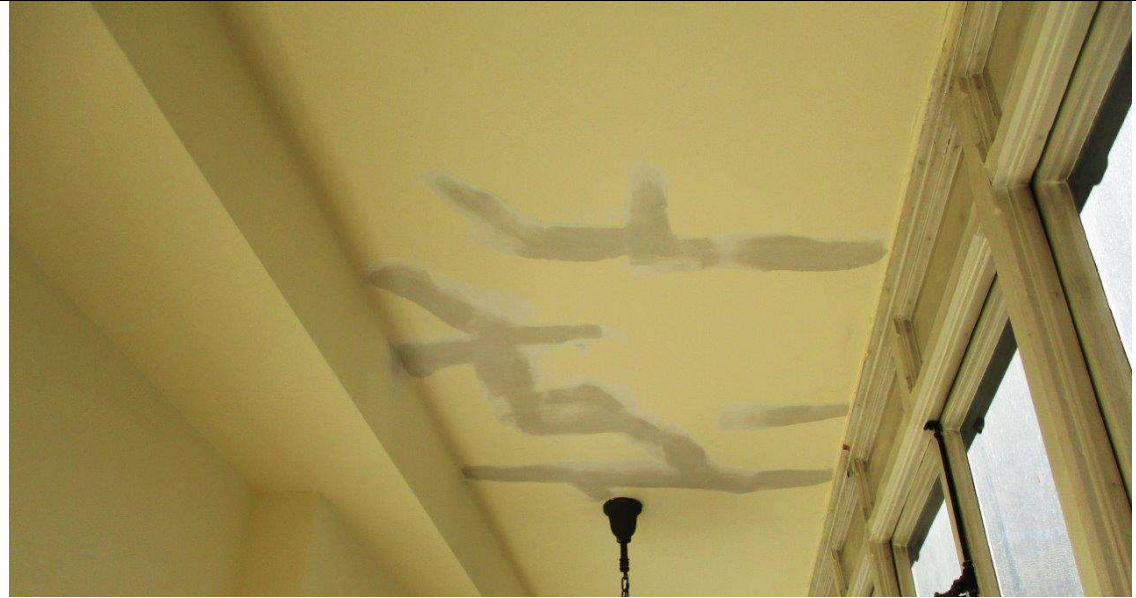
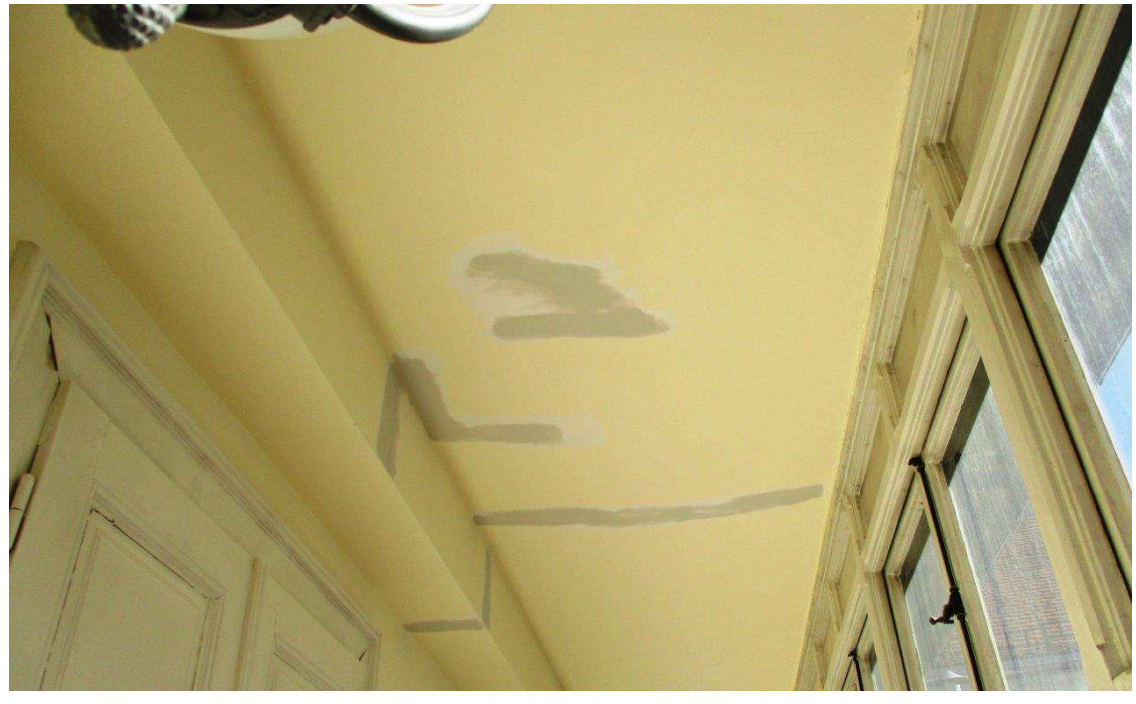
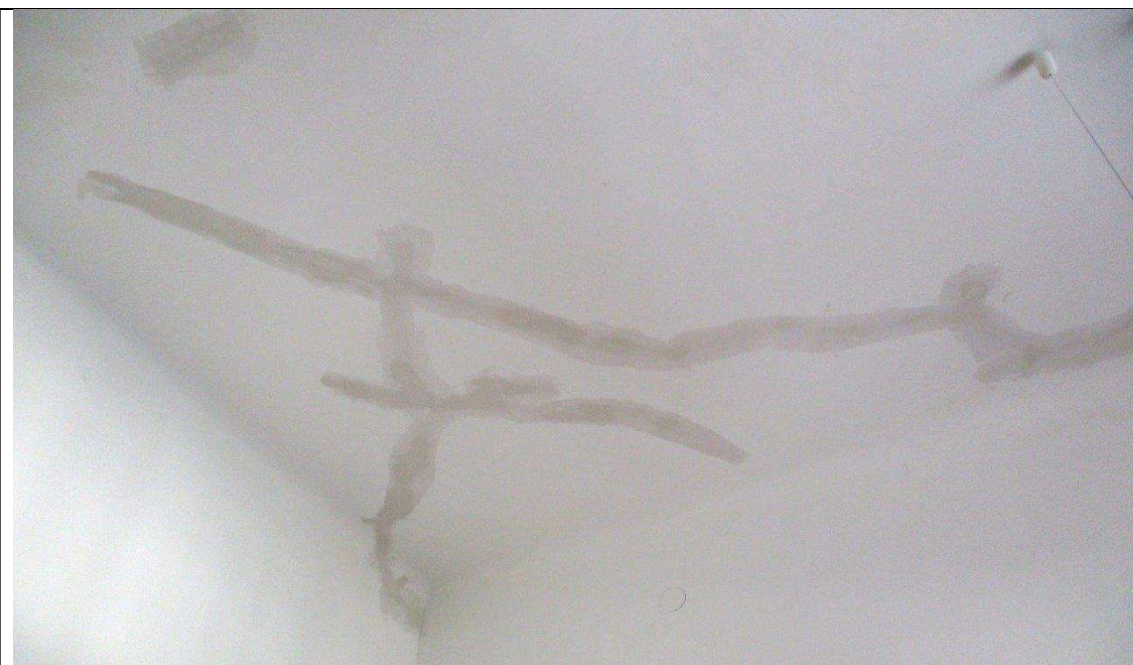
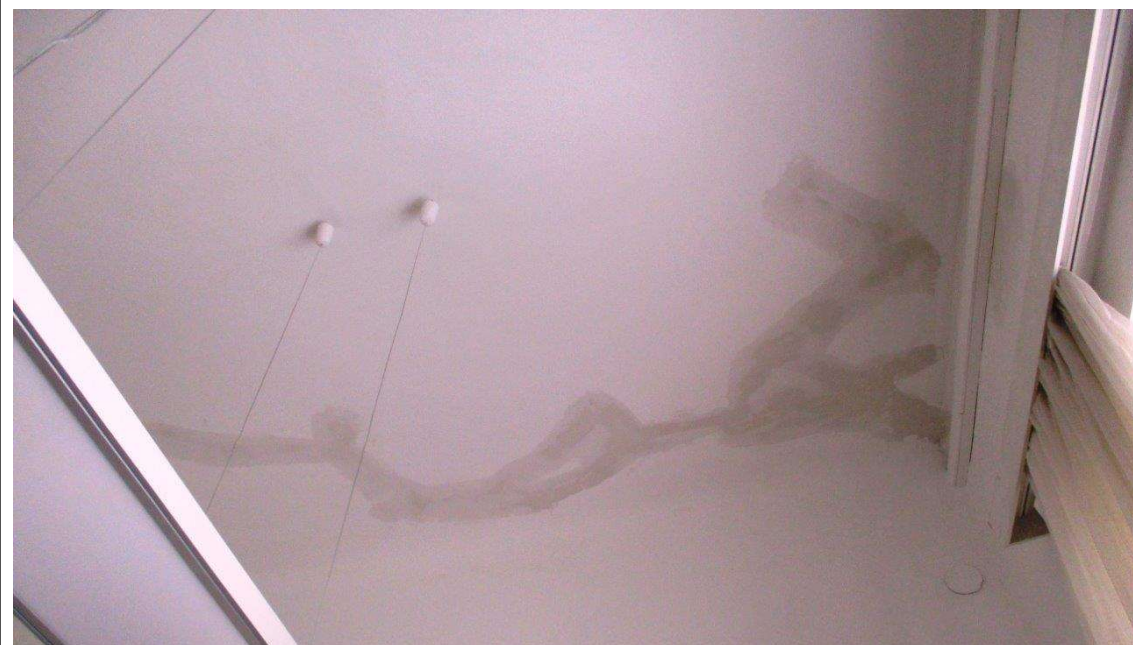
Mjesto oštećenja: Stropne konstrukcije

Opis oštećenja	Mrežaste pukotine nastale na mjestima prethodnih pukotina iz zagrebačkog potresa. Pukotine su ispunjene masom za izravnavanje (u tijeku je bio proces sanacije šteta)
----------------	---

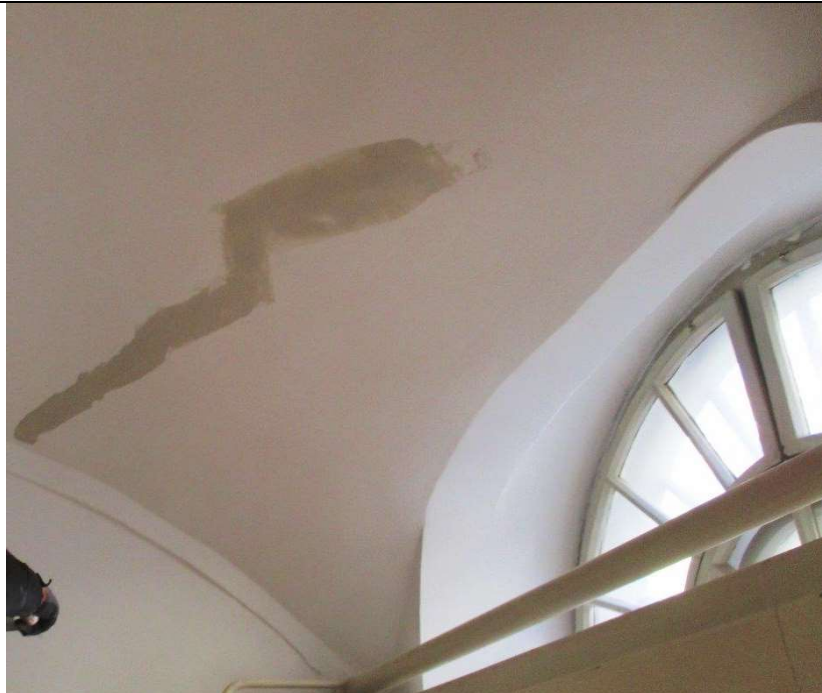
Mjesto oštećenja: Zidani svodovi

Opis oštećenja	Pukotine na zidanim svodovima. Pukotine su ispunjene masom za izravnavanje (u tijeku je bio proces sanacije šteta)
----------------	--

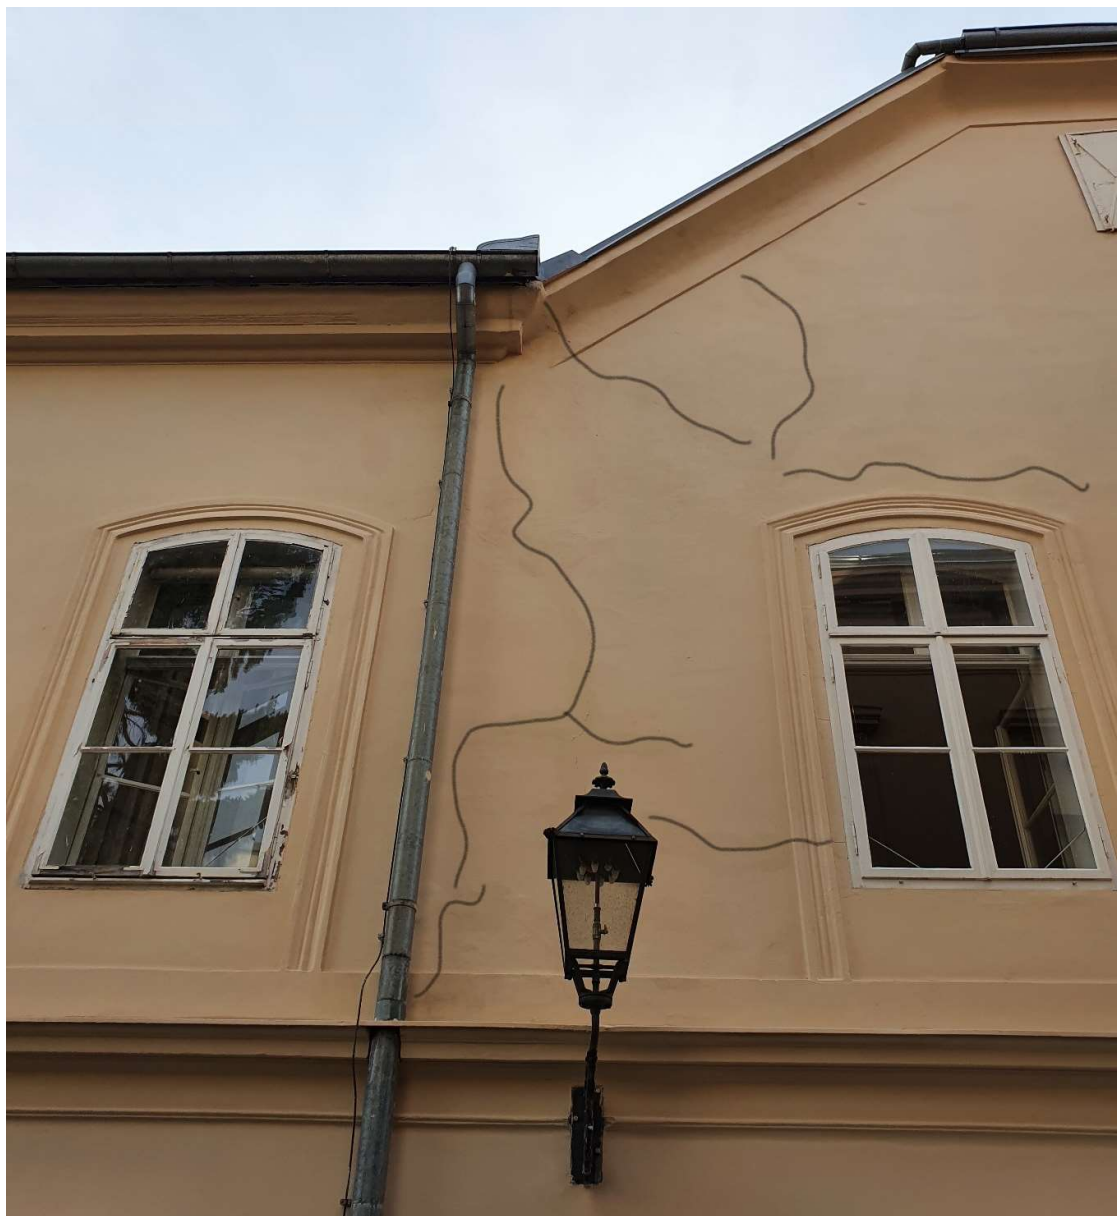
Mjesto oštećenja: Pukotine na fasadi

Opis oštećenja	Pukotine na fasadi nastale po tragovima pukotine koje su prethodno sanirane nakon zagrebačkog potresa
----------------	---
